Farben u. Lacke

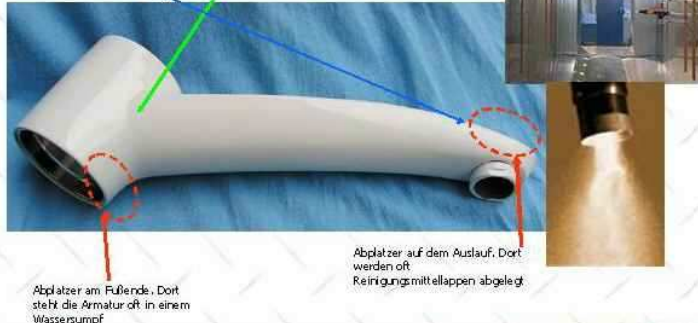
Abplatzer am Fußende. Dort steht die Armatur oft in einem Wassersumpf.

Abplatzer auf dem Auslauf. Dort werden oft Reinigungsmittellappen abgelegt.

⊙ Unzureichende Feuchtebeständigkeit von Armaturenbeschichtung

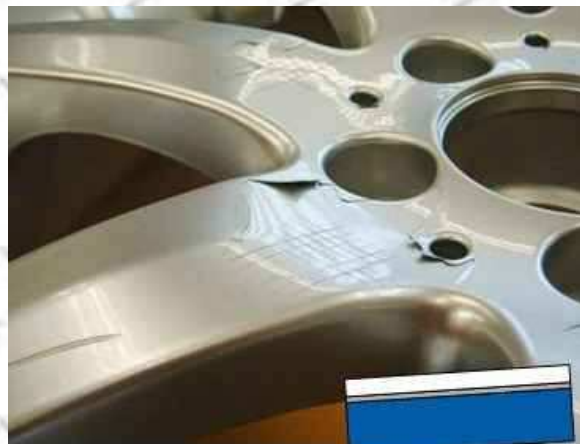
Decklack klar ca. 20 - 40 µm
Silberreflektlack ca. 2 - 5 µm
Tulvergrundierung ca. 80 - 150 µm
Aluoberfläche chromatiert o. ä.
Gussaluminium

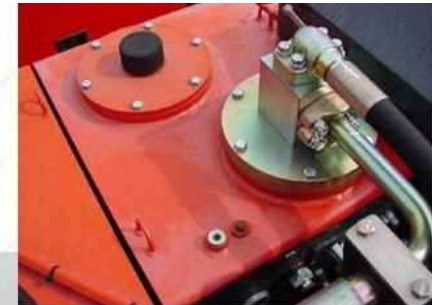
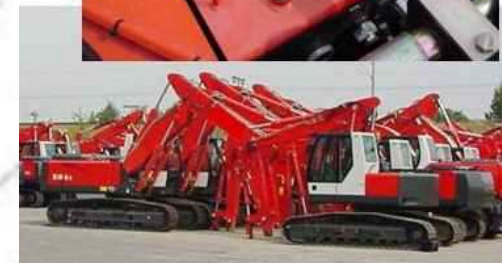
⊙ Auskreidung von roter Nutzfahrzeuglackierung.
